## Désherbage mécanique du colza bio en coteaux

### Démonstration du 17 octobre à Armous et Cau

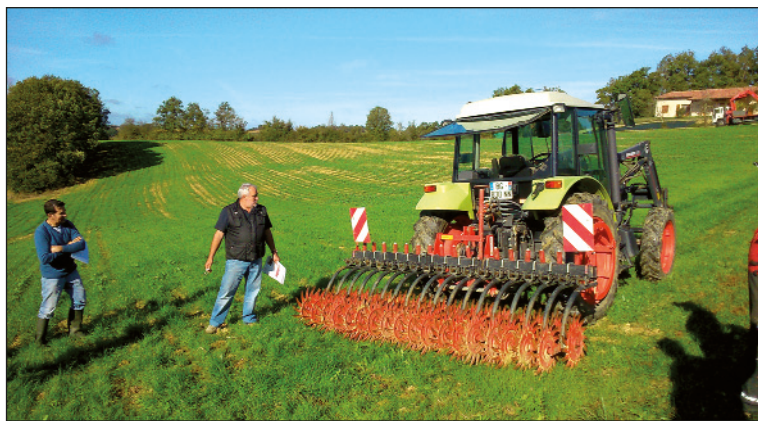
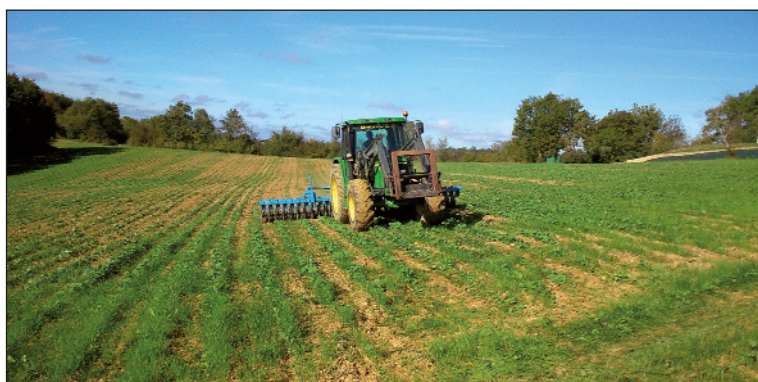
Ainsi les **houes rotatives** testées ont peu pénétré dans le sol pas assez motueux en surface.

Seule la machine présentée en 6 m a assuré une pénétration observable, mais a arraché peu de graminées.

En sol de limon peu argileux de coteaux, les pluies reçues après semis ont produit une croûte de battance liant les petites mottes mélangées à la terre fine, après la dernière façon culturale, sans usage de la herse plate.

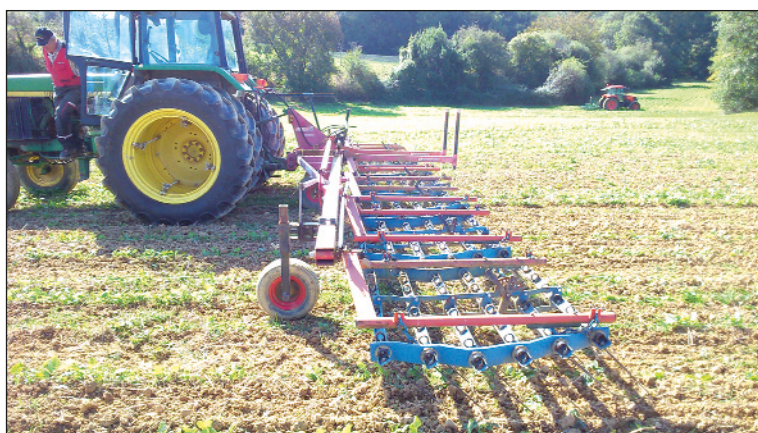
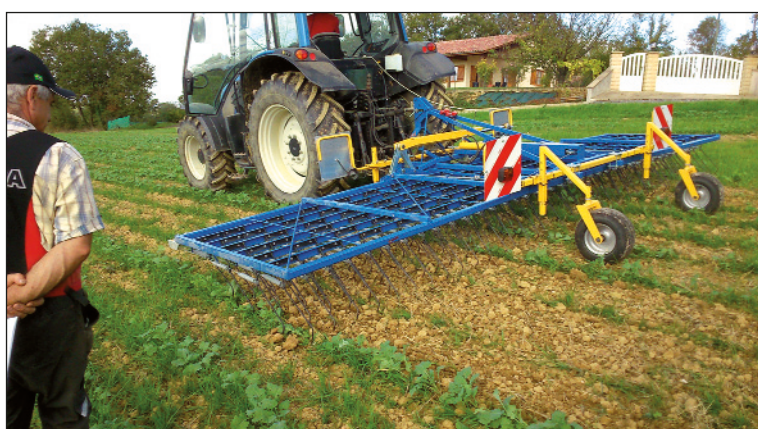
Les deux herses étrilles ont par contre pu tirer leur épingle du jeu, notamment la machine « Allemand », à la plage de réglage de l'agressivité très large.

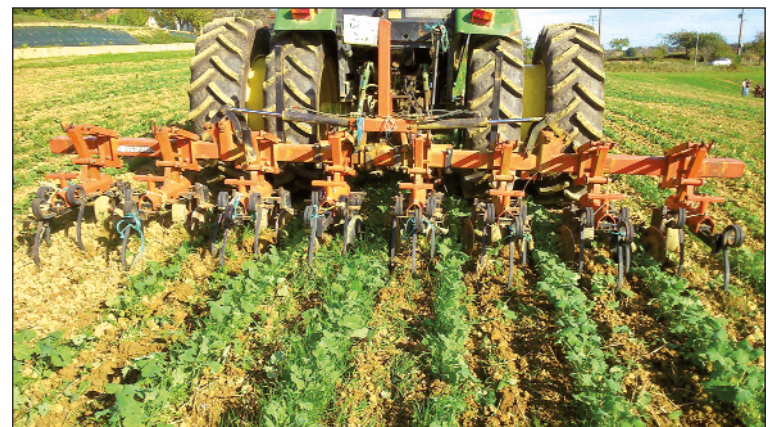
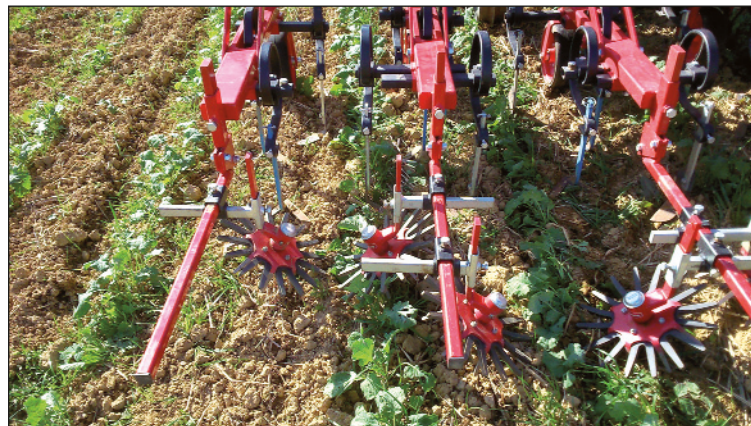
La première machine testée, rustique, robuste pénétrante, guidable grâce à l'équipement en roue jumelée du tracteur, reste limitée en dévers, par sa situation à l'arrière.

Toutefois la présence de disques déchaussés et de dents robustes (carré de 20 mm en queue de cochon) et des socs plats a apporté une efficacité du travail voisine de 50 %.

La bineuse Hollandaise autoguidée STECKETE est distribuée par la famille JANSINGH de Miradoux sur toute la France comme d'ailleurs les outils de Tréffler.

- bon guidage avec un faible salissement
- sur sol étrillé, un peu ameubli, pénétration suffisante et contrôlée, bonne stabilité latérale
- vitesse de travail honorable (5 à 7 km/h)

- en sol très enherbé sous les andains de la moissonneuse la caméra devient inopérante
- en sol non travaillé, battu, la pénétration se limite.

Compte tenu de la surface importante occupée par les socs tranchants plats en zone très ameublie par plusieurs passages d'écroûteuse, en dévers, le contrôle de la profondeur du travail devient difficile.

Le poids des éléments bineurs provoque des pénétrations fortes, induisant des déplacements de mottes pouvant recouvrir les pieds de colza, malgré la présence de socs en lame « Lelièvre ».
